*L'analyse économique des impacts
liés à un affaissement de ponceau*

Joseph Perrin jr

Analyse produite à l'intention des
participants au congrès de l'AQTR

Avril 2006

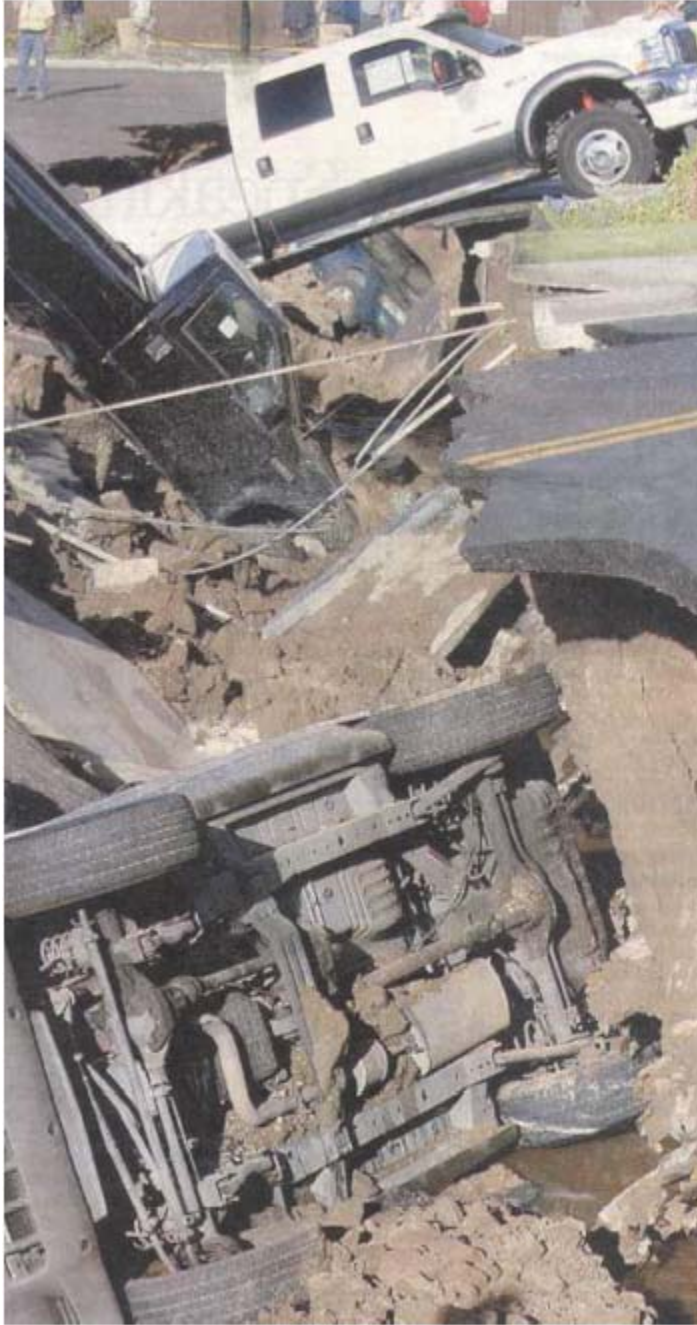
FIGURE 3 : Affaissement de la chaussée à Bakersfield, Californie

- 19^e rue, Bakersfield, Californie
Un ponceau d'acier ondulé, âgé de trente ans et mesurant 3,7 m (12 pi) de largeur, s'est effondré le 28 octobre 2003 à la suite de la dégradation par corrosion du recouvrement de zinc au sommet du tuyau, ce qui a provoqué un affaissement de terrain. Les coûts estimatifs de la réparation d'urgence se sont élevés à tout près de deux millions de dollars. Quatre véhicules ont été avalés par le cratère, et des gens ont dû abandonner leur véhicule sur place, quand la chaussée s'est mise à se dérober sous eux. La ville de Bakersfield devra dépenser entre 1,5 et 1,7 million de dollars pour empêcher l'effondrement de quatre autres tuyaux métalliques permettant de franchir le canal, afin d'éviter tout affaissement semblable à celui survenu dans la 19^e rue. La figure 3 illustre le cratère qui s'est formé à Bakersfield.

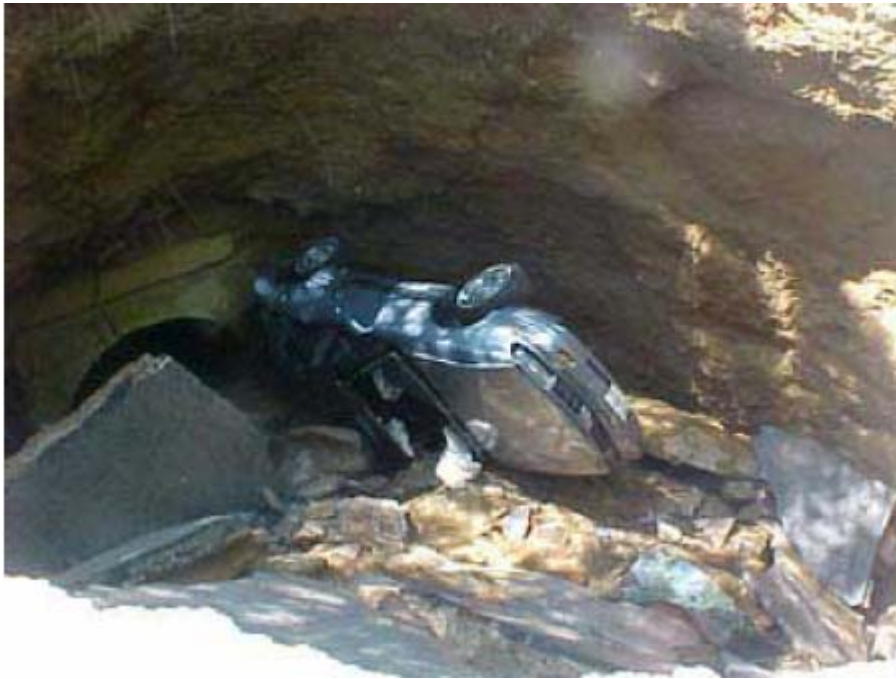
FIGURE 4 : Cratère dans la chaussée à Owings Mills Mall, Baltimore, Maryland

- Tout près de Owings Mills Mall, Baltimore, Maryland
 Un cratère de 20 pieds s'est formé le 28 avril 2004 lorsqu'un tuyau de métal ondulé a cédé et qu'un véhicule s'est englouti dans le trou. Une mère de 51 ans et sa fille de 33 ans sont restées prisonnières durant une heure dans ce trou d'une hauteur de deux étages, avant que d'être secourues. Les deux femmes ont dû être transportées d'urgence par hélicoptère vers le centre de traumatologie du Maryland. La figure 4 montre le cratère qui s'est formé à Owings Mills.

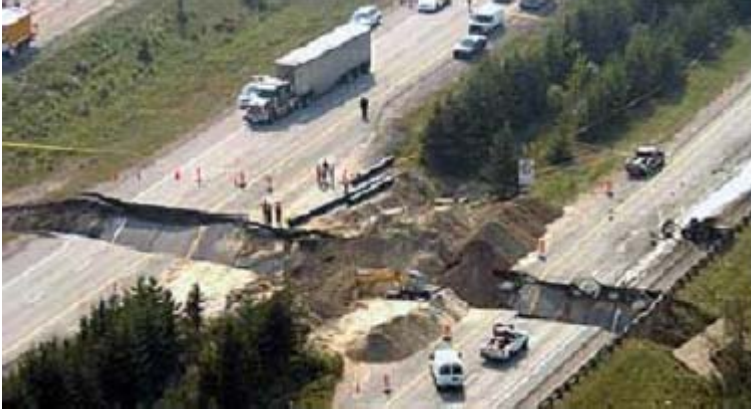
FIGURE 5 : Affaissement de la chaussée de l'autoroute 40 en 2005 entre Montréal et Québec

- Trois-Rivières, Québec
 Un ponceau de 25 ans constitué d'un tuyau d'acier galvanisé de 7,6 mètres de largeur et de 5 mètres de hauteur s'est effondré le 14 septembre 2005. Cette défaillance a créé une énorme crevasse de part en part de l'autoroute 40, près de Trois-Rivières. On avait inspecté le ponceau seulement cinq mois auparavant, et il ne figurait sur aucune liste de réfection. En raison de cet affaissement inattendu, les méthodes diagnostiques du ministère des Transports sont mises en doute, puisque le ponceau avait été jugé adéquat lors d'une inspection récente. Les ingénieurs sont en train d'étudier cet effondrement. La figure 5 montre l'affaissement de la chaussée. [10]
